不锈钢——高耐用性、防火性和安全性解决方案

Stainless Steel for Durability, Fire-resistance and Safety

撰文 G. Waller, D.J. Cochrane

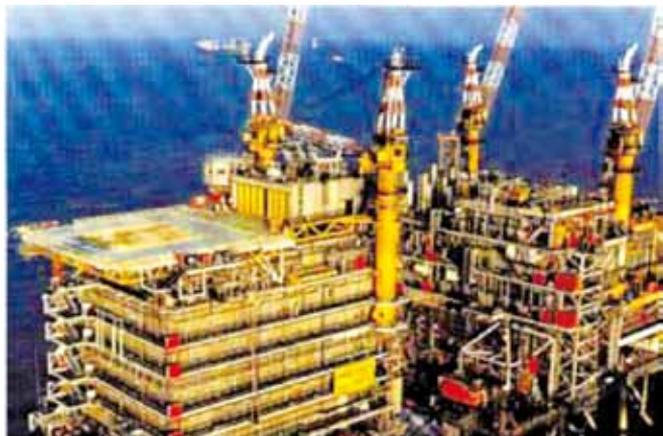
图1 英国莫克姆湾的这座天然气平台采用不锈钢包覆层来确保平台的长期无故障运行（照片由英国天然气公司提供）

在进行实验的同时，英国钢结构研究所也研究考察了不锈钢相对于其他材料的经济性，包括计算初始成本以及更重要的运行成本，运行成本来自于整个寿命期的维护、修理和更换。计算结果显示，不锈钢相对较高的材料成本被其长使用寿命、免维护免修理，使它们真正的经济性比初看上去要更有吸引力。的确，在10~30年的使用寿命中，与碳钢（试验中除不锈钢外唯一具有有效耐火性能的材料）相比，不锈钢显然并不昂贵。在建筑结构包括海洋结构的相关部位增加不锈钢的使用，将会以适当的成本投入大大提高防火安全性（图1）。

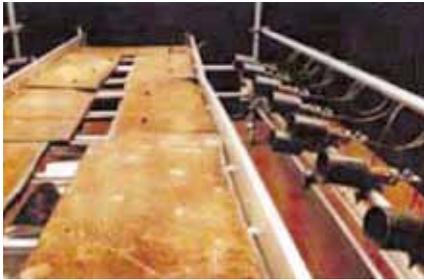
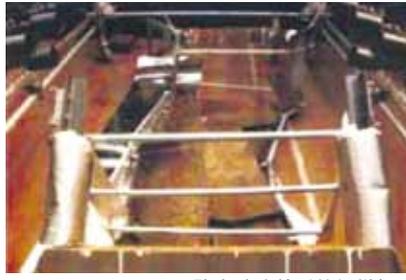
图2 防火试验前后的铝梯架

现代电缆一般都有膨胀防火涂层来为导体提供防火自我保护。这种涂层遇火会膨胀、变脆，无法经受很多弯曲操作，因此电缆梯架应采用高温下不会过度变形的材料制造，避免损伤涂层。实验步骤包括：3m长梯架受到均匀的负荷，负荷大小模拟电缆的重量，用18个液化石油气炉子直接加热，平均温度为1 000°C~1 050°C，加热时间为5分钟。按照与其他三个梯架相同的标准规范采购的铝梯架断

面尺寸较薄，因此为达到和其他材质梯架类似的初始弯曲程度，试验时的负荷仅为455kg，而其他材质梯架负荷为609kg，结果见表1。

金属	结果	说明
铝	26 秒后失效	倒塌（图 2）
玻璃钢	30 秒后失效	倒塌并开始燃烧，冒烟（图 3）
镀锌钢	通过	5 分钟后弯曲变形量 166.5mm，观察到部分熔融锌（图 4）
不锈钢	通过	试验延长到 45 分钟，直到燃气耗尽。未发生失效，45 分钟后弯曲变形量 80.5mm（图 5）

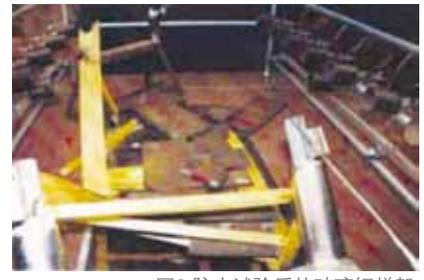
图3 防火试验后的玻璃钢梯架

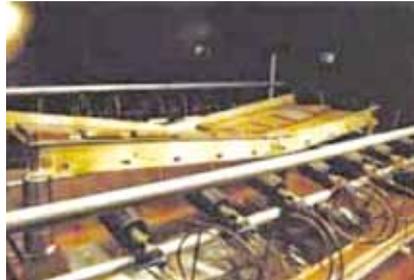
图4 防火试验后的镀锌钢梯架

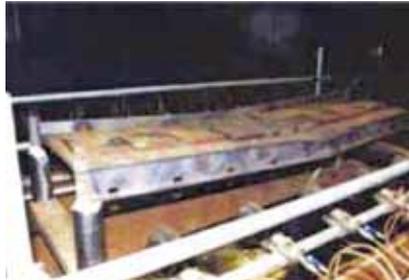
图5 防火试验后的不锈钢

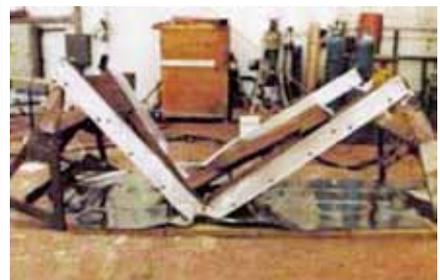
图6 防热辐射试验后的铝梯架

发生火灾时，建筑结构可能要经受热辐射的考验而不是直接受火焰灼烧。为了模拟这种条件，每个梯架承受均匀负荷（同前述的试验），然后在电热箱中直接受到上方的热辐射。试验进行到梯架温度稳定或发生结构失效为止，结果见表2。

金属	结果	说明
不锈钢	3 小时后温度达到稳定	试验结束时平均温度为 556°C，变形量是碳钢的 1/3
镀锌钢	2 个小时后温度达到稳定	试验结束时平均温度为 552°C，变形量是不锈钢的 3 倍
铝	12 分钟后失效（图 6）	失效时梯架平均温度为 238°C
玻璃钢	6 分钟后失效	失效时梯架平均温度为 185°C

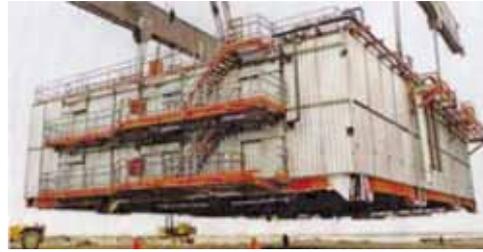
图8 Hutton 张力腿平台(TLP)的生活模块覆盖了不锈钢 (Conoco 英国公司提供)

英国钢结构研究所进行了一项关于不锈钢用于海上结构的独立研究，分析了采用不锈钢代替碳钢或铝所获得的经济效益，它是对前述防火试验项目的补充。相关图片见图8，9。

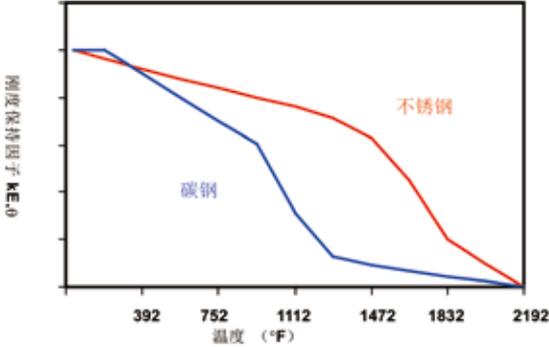
图7 碳钢和不锈钢高温下刚度对比

对铝和不锈钢梯架进行了试验。每个梯架2m，中间接头处装有拼接板，每个梯架的拼接板位于穿墙处。火焰温度在1 000°C~1 050°C，试验持续到墙没有着火的那一侧温度趋于稳定，结果见表3。研究表明，在800°C（1 472°F）的高温下，不锈钢保持刚度的能力非常好，是碳钢的7倍（图 7），因此作为结构用途时可以不使用隔热保护材料。

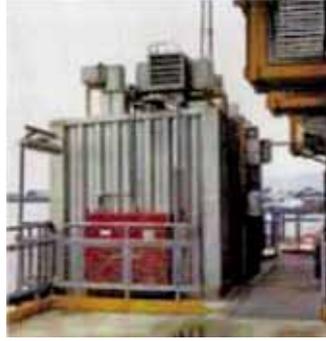
图9 不锈钢压型板包覆层制造的防火墙 (Darchem 公司提供)

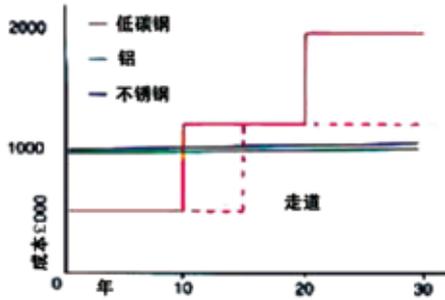
图10 北海海上平台防火墙30年寿命期成本估计，防火等级为H120（生产区）和A60（生活区）

研究发现, 仅比较直接成本, 当把整个寿命期的维护和更换费用考虑在内时, 低碳钢结构相对较低的初始费用优势很快被抵消。当低碳钢不得不进行第一次更换时, 这正是其成本优势的转折点。铝结构尽管比低碳钢价格高很多, 但在当时(1989年)比不锈钢略便宜。铝和不锈钢一般都被看做免维护材料(除了需要进行不太经常的冲洗)。相关图片见图10, 11。

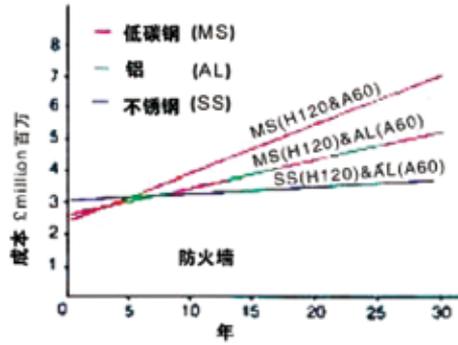
图11 防火墙 照片由Rocco产品公司提供

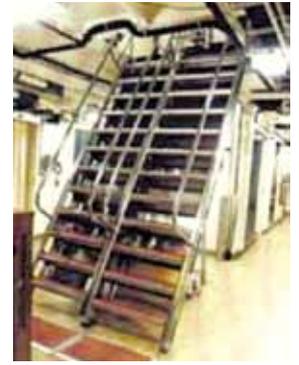
图12 皇家海军22型护卫舰“谢菲尔德号”，1988年投入使用，不锈钢用作四个楼梯和大量其他功能性和装饰性部件。照片由Crown提供。

钢结构研究所的研究考虑了北海的两类平台，一种是模块化建造，另一种是一体化结构。表4是两种材料部件总重量的比较，可以看出，采用不锈钢大大减轻了重量。相关照片见图12。
