认识除冰盐的腐蚀威胁，合理选用耐腐蚀材料

Deicing Salt - Recognizing the Corrosion Threat

撰文 凯瑟琳·胡斯卡 美国宾夕法尼亚州匹兹堡市TMR咨询公司

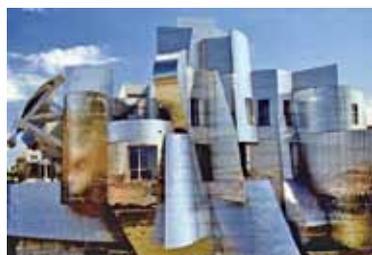
图1 威斯曼艺术博物馆外表采用精细4号抛光表面的316不锈钢

除冰盐接触风险就成了大多数室外重点设计项目考虑的一个重要潜在因素^[4]，对除冰盐缺乏充分的了解会导致金属材料选用不当及材料过早失效，建筑设计师应对此给予充分重视。弗兰克·盖瑞（Frank Gehry）设计的位于美国明尼阿波利斯市的威斯曼艺术博物馆（图1）在这方面就是做得非常好的一个范例。博物馆外表采用精细4号抛光表面的316不锈钢，表面光滑，很容易被雨水冲刷。尽管该博物馆每年除冰盐的接触量很大，但是它依然表现出良好的性能。建筑物外表没有明显腐蚀锈迹，只有一些积尘。

在沿海环境或除冰盐暴露环境下，应优先选用316不锈钢材料，因为这种不锈钢在清洁间隔期间的很多年都不会发生腐蚀，尤其当采用光滑的表面时。图1威斯曼博物馆光滑的316不锈钢外墙照片在拍摄时，该博物馆已经五年没进行过清洗了，但一直没有发生腐蚀。

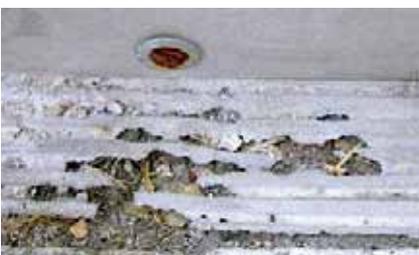
图3 除冰盐造成铝制门槛发生严重腐蚀

铝发生的腐蚀是点蚀而不是均匀的表面腐蚀，腐蚀后留下白~灰白色的粉末。对铝进行阳极氧化处理可以提高其耐腐蚀性，但是在无保护层的铝材可能受到腐蚀的环境中，阳极氧化处理也不能对铝材提供长期的充分保护。为此有必要对其进行定期的保养和清洁，以清除铝材上的腐蚀性沉积物^[13]。图3中的腐蚀现象发生在宾夕法尼亚州匹兹堡市，腐蚀原因是二氧化硫和除冰盐的联合作用。由于毗邻的人行道冬天经常使用除冰盐，于是盐就在门槛上聚积起来，最终铝门槛由于严重腐蚀而发生穿孔。图4是邻近一幢大楼第二层的阳极氧化铝板，其最初的颜色是炭灰色。图中的白色和浅灰色区域表明除冰盐曾在此聚积，造成其表面的点蚀，破坏了铝板最初的阳极化镀层。直到铝板的美观遭受了永久性的破坏之后，腐蚀留下的白~灰白色粉末才引起人们的重视。这些铝制壁板聚积的盐量远远少于门槛上聚积的盐量，发生腐蚀性穿孔的可能性也不大，但铝板的损伤是不可修复的。通过定期保洁清除盐沉积和各种污染物沉积，可以将腐蚀降到最低限度。位于匹兹堡的古老的美国铝业公司总部（图5）也采用同样的阳极氧化处理铝板，由于定期的维护清洗，墙板只有轻微的损伤。

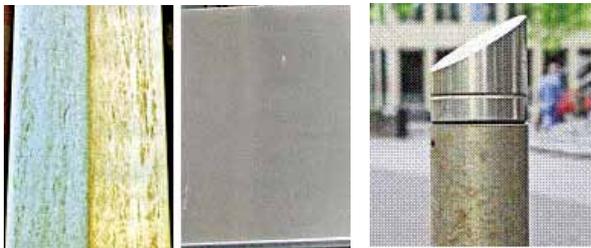
图9 304 (左) 和316不锈钢 (右) 外墙板腐蚀对比

图9是相邻的两座建筑物第二层上的304不锈钢和316不锈钢外墙板, 暴露在相同含量的除冰盐环境中, 两块不锈钢板都没有进行过清洗, 表面上可以看到有灰尘和少许盐的残留。在304不锈钢板上, 可看到轻微的除冰盐腐蚀斑点, 而316不锈钢板上没有锈斑。
