# THE PAVILION DESIGN IN REGENT'S PLACE

## Regent's Place 楼盘装饰亭

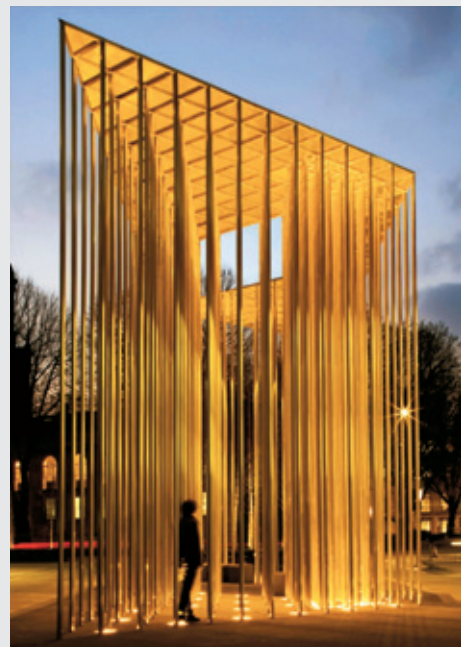
图1 处于照亮状态下的Regent's Place 楼盘装饰亭

这座装饰亭是 Regent's Place 楼盘新建西部入口的标志建筑。该楼盘是一座位于伦敦核心区的占地 13 英亩的地产项目，包括各种零售、休闲和公共活动空间。建筑完全采用了不锈钢建造，由一片立柱林支撑高出街面 8m 的挑高顶篷。装饰亭平面占地 20m×5m，由 258 根高挑纤长的中空柱支撑着一个顶篷平板。它白天反射阳光，夜间反射内嵌在道路铺面内的投射灯所投射的灯光。

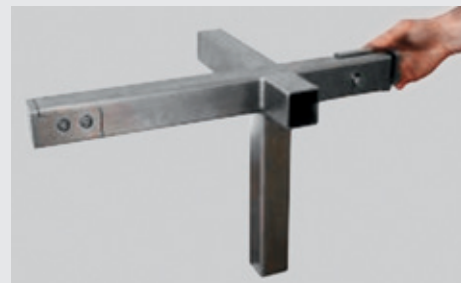
图3 屋顶连接部分的等尺寸模型

为了具体确定支柱和屋顶所需要的表面光洁度规格，在 1:1 等尺寸模型上实施了照明试验；所选中的光洁度为一种 320 目的光洁度。这种光洁度在轧钢厂轧制完成，这就意味着无需由第三方专业人员进行表面抛光操作，从而节约了成本。

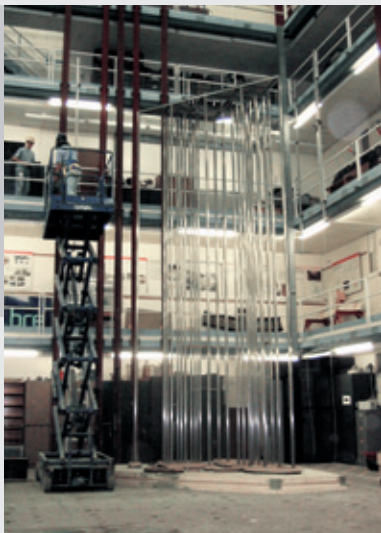
图5 在BRE 建造的装饰亭部件等尺寸模型

在 Building Research Establishment 公司位于英国 Watford 的试验设施中，建造了一座 1 : 1 的等尺寸模型，主要用于测试这座构筑物的动态响应，包括了增加和不增加冲击阻尼器的情况。在这座模型上也进行了一些静态试验，对有限元模型进行了校准。动态试验包括了一个固定在立柱中等高度处的摇动器。根据这些试验估算，这座焊制构筑物的固有阻尼低达 0.2%，明显低于标准 BS 6399-2<sup>[9]</sup> 对于焊制钢框架的规定值（典型情况下采用 0.4% 的值）。这些试验还验证了这座构筑物对故意破坏行为为载荷场景下的耐受能力，对所提议的构建方法进行了试验，并确定了光洁度和照明方案。

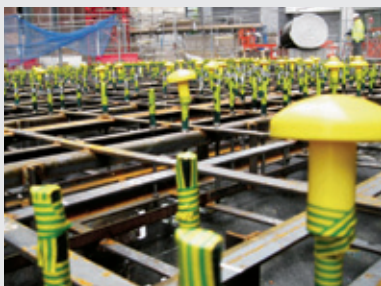
图6 混凝土浇筑前的螺栓笼

使用了 1 500 个不锈钢地脚螺栓将立柱以非常严密的公差（ $\pm 1.5\text{mm}$ ）进行了定位。这一效果通过采用“螺栓笼”（一种由碳钢角钢和平板条构成的结构网）达成，这个螺栓笼浇筑在地基板之内，起到了加强钢筋的作用，并在混凝土浇筑后将这些不锈钢螺栓固定住。

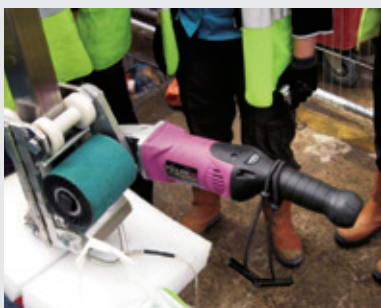
图9 现场抛光机  
( 绰号“沿排水管道爬上爬下的老鼠” )

沿立柱长度方向施涂了一种胶状塑料保护层以便在运输和建筑过程中保护好立柱<sup>[4]</sup>。在施工结束后，在高处可以明显看到立柱表面有一些划痕。这时采用了一台抛光机，它能够自动沿立柱高度方向上下运行，消除掉所有明显的缺陷。这台专门制造的抛光机获得了“沿排水管道爬上爬下的老鼠”的绰号，确保了这些纤长优雅立柱的美丽无瑕。
