# 烟袋斜街广福观修缮与复建工程设计

## Restoration and Reconstruction of Guangfuguan Temple, Yandaixiejie, Shichahai

撰文 王思萌 北京市古代建筑设计研究所有限公司

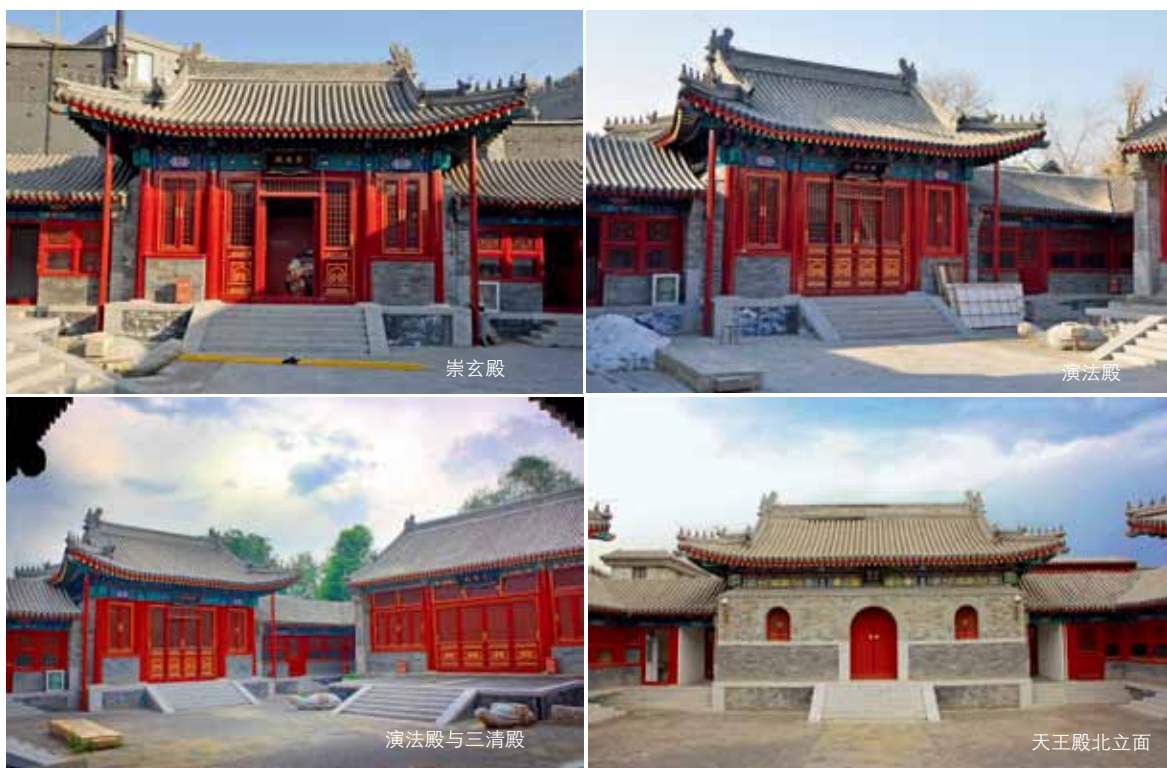
广福观修缮后
