恭王府锡晋斋内檐装修复原设计研究

Restoration of the Interior Decoration of Xi-Jin Mansion in Prince Kung's Palace

撰文 陈彤 马京涛 清华大学建筑设计研究院

摘要 恭王府锡晋斋内檐装修复原设计从样式雷图档入手，结合历史照片，通过对现存内檐装修、已缺失内檐装修的历史遗痕以及相关文献及图片资料的考证研究，同时利用计算机三维模型辅助分析手段“重现”了乾隆时期锡晋斋内檐装修的历史风采，对文物建筑内檐装修复原设计的科学方法进行了初步的探索。

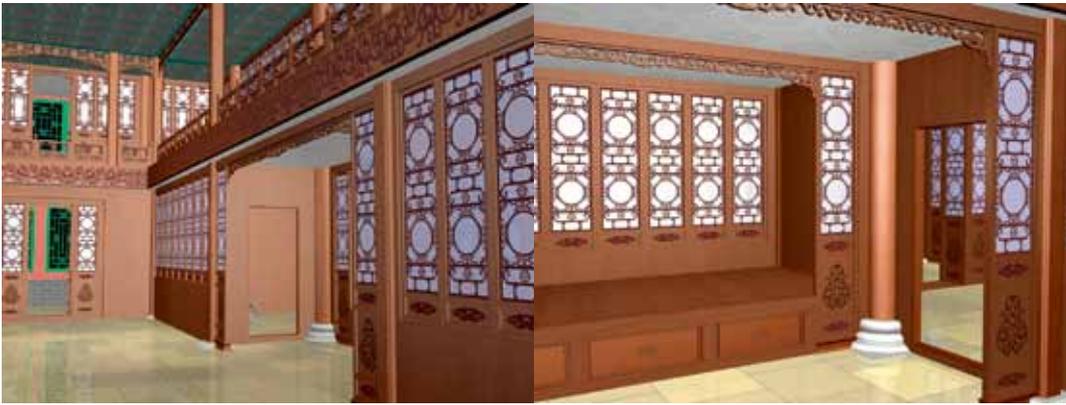
锡晋斋内檐装修复原效果图3

锡晋斋内檐装修复原效果图4

说明：本文第四部分《计算机三维模型辅助分析》的作者为马京涛，文中锡晋斋三维渲染图为马京涛画，其余图文作者为陈彤。渲染图为阶段性成果（随着研究的深入，发现锡晋斋外檐柱子油饰为绿色，内檐柱均为楠木包镶。内檐其它部分为银花纸裱糊）。

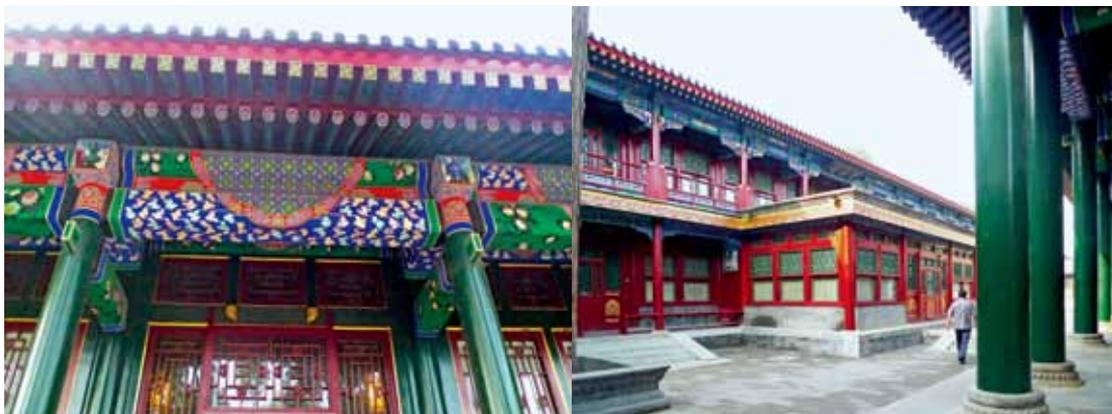
外檐包袱彩画

外檐柱及覆莲柱础

势。室内木柱均为楠木包镶，色泽沉着古朴，碧纱橱、槛窗、栏杆等楠木装修雕饰精美。大厅吊顶为海墁天花，色彩艳丽，整体气氛及室内空间感受极似宁寿宫的乐寿堂。锡晋斋的柱础为覆莲柱础，同宁寿宫花园中的倦勤斋，雕刻精美为恭王府所仅见。地面与宁寿宫的许多大殿一样，采用名贵的花斑石（俗称豆瓣石、子母石），这在恭王府中也是独一无二的。

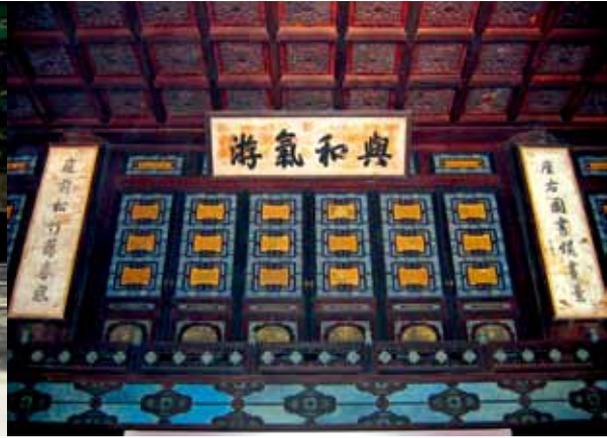
锡晋斋所仿故宫乐寿堂内檐装修

宁寿宫乐寿堂于清乾隆三十七年（1772年）建成，略早于锡晋斋。乐寿堂面阔七间，进深三间，回廊四合，单檐歇山顶，仿长春园淳化轩规制，乾隆皇帝以此作为退位后的寝宫，又称宁寿宫读书堂⁹。光绪二十年（1894年），慈禧太后假托归政尊养，模仿乾隆皇帝当太上皇时的生活方式，移居乐寿堂，以西暖阁为寝室。乐寿堂正中三开间为一个大的共享空间，被一、二层的東西阁道分为主次两个空间。乐寿堂东西梢间、尽间设夹层仙楼，中间阁道连接两翼暖阁（锡晋斋总的空间形制即与此相仿）。乐寿堂为楠木殿，内檐装修全部用上等硬木制作，保持了木材的本色，色彩深沉而不失华丽。其内檐装修以木雕为主，间以金属、珐琅、纸、纱做装饰，远比锡晋斋细腻繁复。由于其内檐装修保留得极为完好，许多在锡晋斋已无存的装修形式都可在此找到原型。如乐寿堂仙楼西尽间南端的“高低炕”、明间阁道下北向的宝床、单跑木楼梯、木板隔墙以及诸多的装修细部，都为我们的复原设计提供了可靠的实物参考依据。
