# 北京剧院现状案例调查

## ——三个剧院前导空间使用后调查\*

### The Post Occupancy Evaluation of Leading Space for Three Theatre in Beijing

撰文 王慧觉 北方工业大学建筑工程学院

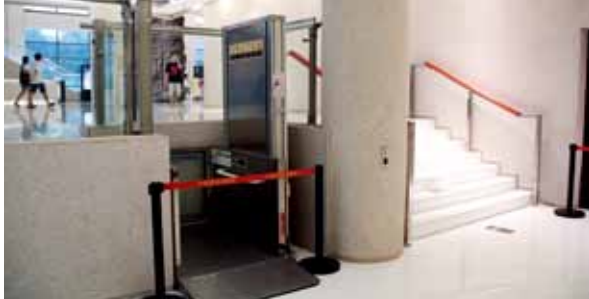
图13 国家话剧院升降平台

国家话剧院在通往半地下的小剧场处设有 7 步台阶，所以在此设置了一个升降平台，并有明确的无障碍标识，残疾人可通过此方法进入小剧场（图 13）。
